Памятники армянской культуры Белогорского района Автономной Республики Крым

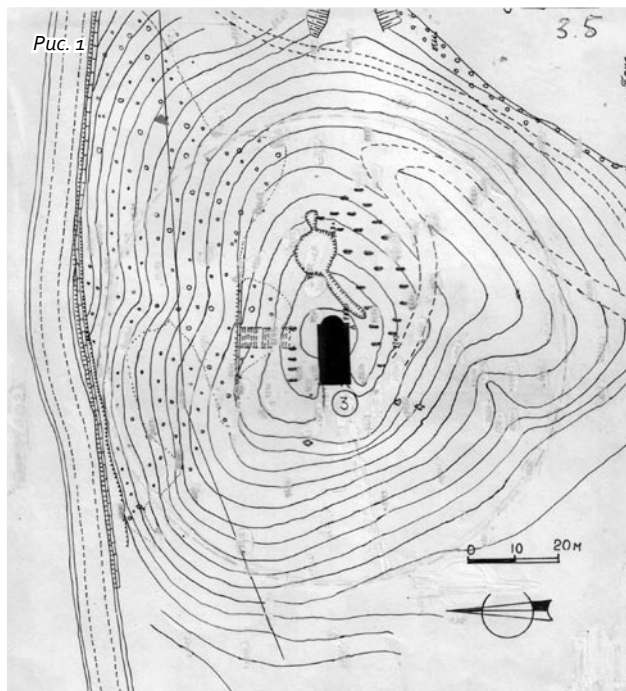
Рис. 1

Рис. 1. План церкви Св.Параскевы (Урпат) на местности

Из протокола заседания Таврической ученой архивной комиссии от 9 февраля 1907 года явствует, что в 1899 году А. И. Маркевич видел храм «во имя св. Урпат» в состоянии, не «угрожающем падением», что церковь эта «в ограде Топловского женского монастыря св. Параскевы и что вокруг церкви кладбище с плитами без надписей» [12, с. 109]. Церковь святой Параскевы (Урпат) – один из уникальных памятников крымско-армянской культуры. Она представляет из себя прямоугольное в плане сооружение с ориентированной строго на восток полукруглой апсидой. Наружные габариты храма в плане: длина – 12,19 м без апсиды и 14,2 м с апсидой; ширина – 6,64 м. Внутренний диаметр апсиды – 1,6 м. Высота здания от порога дверного проема – 6,25 м; ширина зала – 4,77 м; длина – 10,32 м. Между стеной и апсидой – вима шириной 1,0 м. Толщина стен – 0,9-0,92 м. Кладка стен выполнена из бута среднего размера, местами со вставками крупных камней с подтеской с лицевой поверхности. Углы здания сложены в перевязь, как и вся кладка, на известковом растворе. На стены опираются стрельчатое перекрытие, которое поддерживается посредством четырех подпружных арок. Кровля церкви – двухскатная, перекрыта радиально расположенными каменными плитами, которые по периметру здания опираются на карнизные тесаные балки. В интерьере устроены 5 ниш в стенах, три из них – в зале, две – в виме. Здание имеет два небольших оконных проема в апсиде и в щипце западной стены. Вход устроен в западной стене, ближе к южному фасаду, слева от которого установлена вышеуказанная закладная плита. Перемычка над входом – полукруглая, выполненная из цельного блока. Над ней устроен люнет без проема, со стрельчатой аркой.

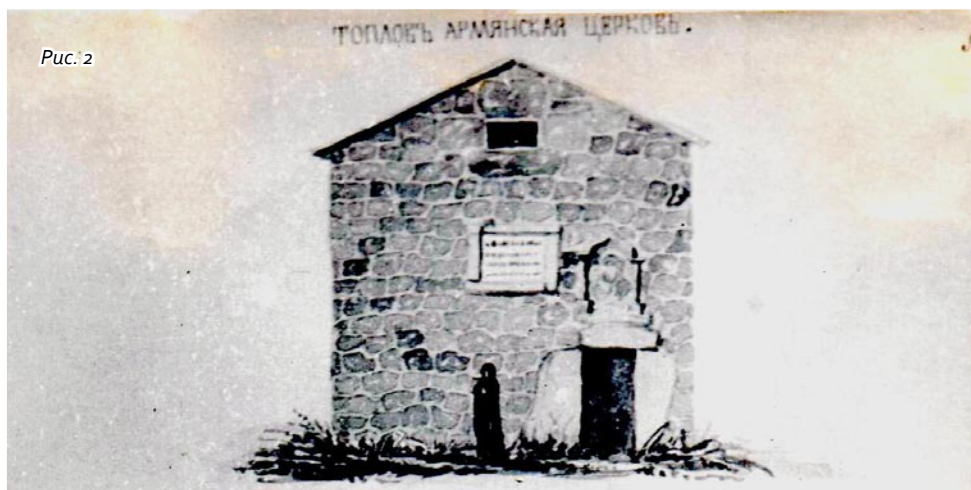
Рис. 2

Рис. 2. Храм Св.Параскевы (Урпат). Рисунок из альбома Вильнёва (?)

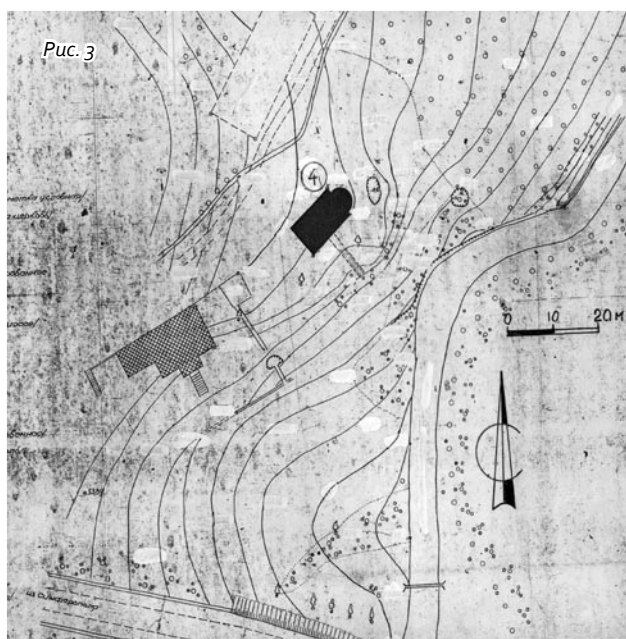
Рис. 3

Рис. 3. План церкви Св.Саргиса на местности

Здание храма св. Сергия (Сурб Саргиса) представляет собой однефную базилику с полукруглой изнутри и снаружи апсидой ориентированной на северо-восток. Длина здания по наружному контуру – 11,8 м без апсиды и 14,7 м с апсидой. Ширина – 7,0 м. От уровня порога дверного проема, высота сохранившихся стен – 4,2-4,25 м. Длина зала – 12,05 м, ширина – 5,05 м. Внутренний радиус апсиды – 1,8 м. Стены сложены из обработанных блоков известняка и песчаника на известковом растворе. Углы выложены крупными камнями вперевязь. Более чем на две трети обрушенный стрельчатый свод опирался на три подпружные арки, которые опирались на резные кронштейны. Свод зала из радиально расположенных тесанных плит известняка, а свод конхи апсиды – из бутового плитового камня. В интерьере устроены пять ниш в стенах, две из них – в виме, три – в зале. Одна из двух ниш, в северо-западной стороне, вырезана под купель. Дверной проем по конструкции аналогичен дверному проему церкви св. Параскевы и устроен посередине южной стены храма. Дата постройки церкви неизвестна, лапидарный материал храма не изучен.

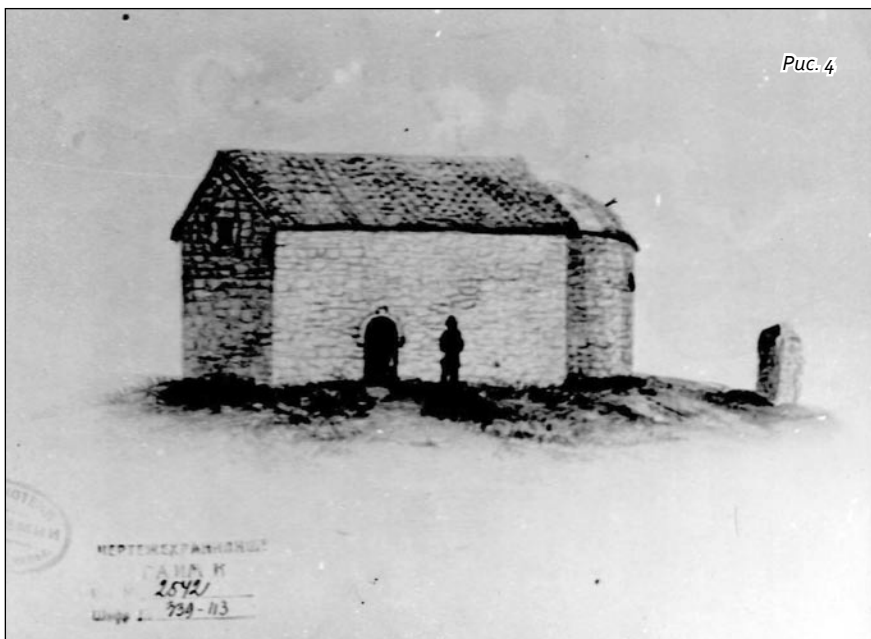
Рис. 4

Рис. 4. Храм Св.Саргиса. Рисунок из альбома Вильнёва (?)

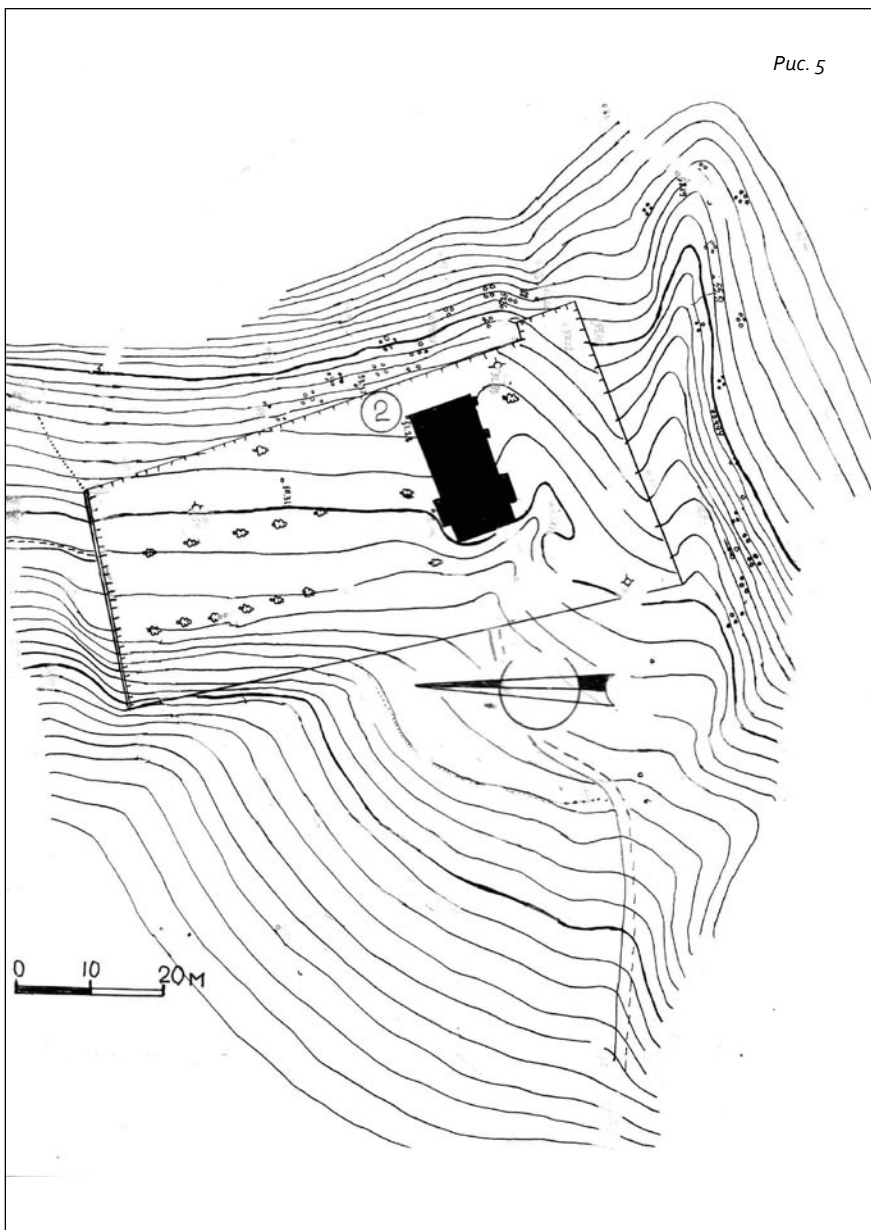
Рис. 5

Рис. 5. План монастыря Св.Ильи на местности

Ю.С. Воронин в своей работе «Армянские памятники Крыма. Архитектура» так характеризует данный памятник: «а) Церковь Спаса Преображения не имеет аналогов в Крыму. Здание представляет собой однонефную прямоугольную в плане постройку базиликального типа размером 8,30х17,90 м, ориентированную апсидой на восток-северо-восток. Апсида наружу не выступает, скрыта в восточной прямоугольной части храма. С основным залом апсиды сообщается через довольно глубокую виму. Особенностью апсидной части церкви является также и то, что между наружным закруглением апсиды и восточной стеной храма имеется проход-коридор с выходом в него через проем в восточ-

ной стене апсиды помещениями 1,30x1,90 м по сторонам апсиды. Ранее в эти помещения-хораны (приделы) – жертвенник и дьяконник – можно было пройти, вероятнее всего, из зала через дверные проемы, превращенные позднее в две прямоугольные ниши. А. Л. Якобсон считал такое устройство апсидной части особенностью романской архитектуры. Над северным хораном имеется небольшое помещение – келья с разрушенной лестницей, ведущей из хорана в келью и на крышу. Центральная часть нефа перекрыта, что также необычно для армянской архитектуры, крестовым сводом с нервюрами. В восточной и западной частях храма свод стрельчатый на подпружных арках.

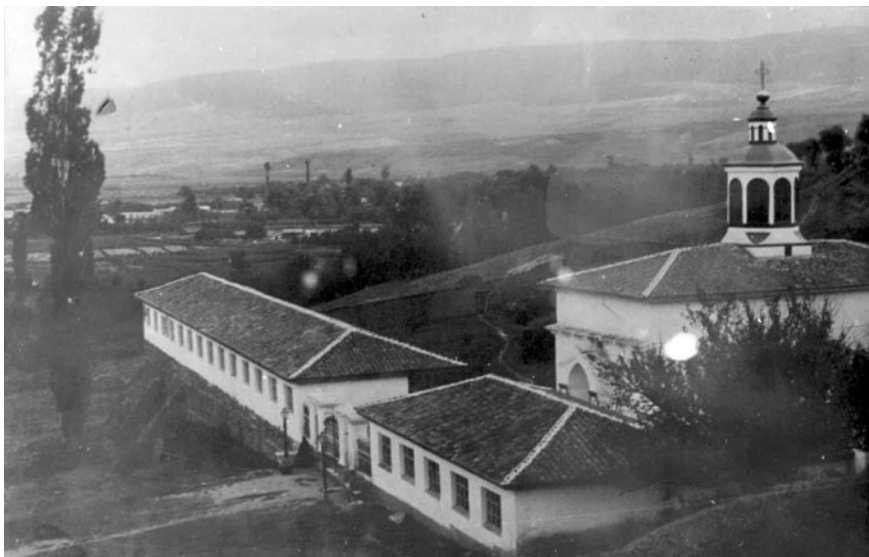
Рис. 6. Монастырь
Св.Ильи. Фото начала XX века

и даже после устройства сводов можно предположить сначала черепичную кровлю, затем кровлю из каменных черепиц с заполнением пазух. Далее – предполагаем устройство периметрального парапета и вмонтированных в парапет водометов. Судя по фотографии второй половины XIX века, над парапетом вновь была устроена стропильная четырехскатная крыша, крытая черепицей, и декоративный (несветовой) барабан по центру конька с фонарем, шатровой маковкой и крестом на яблоке.

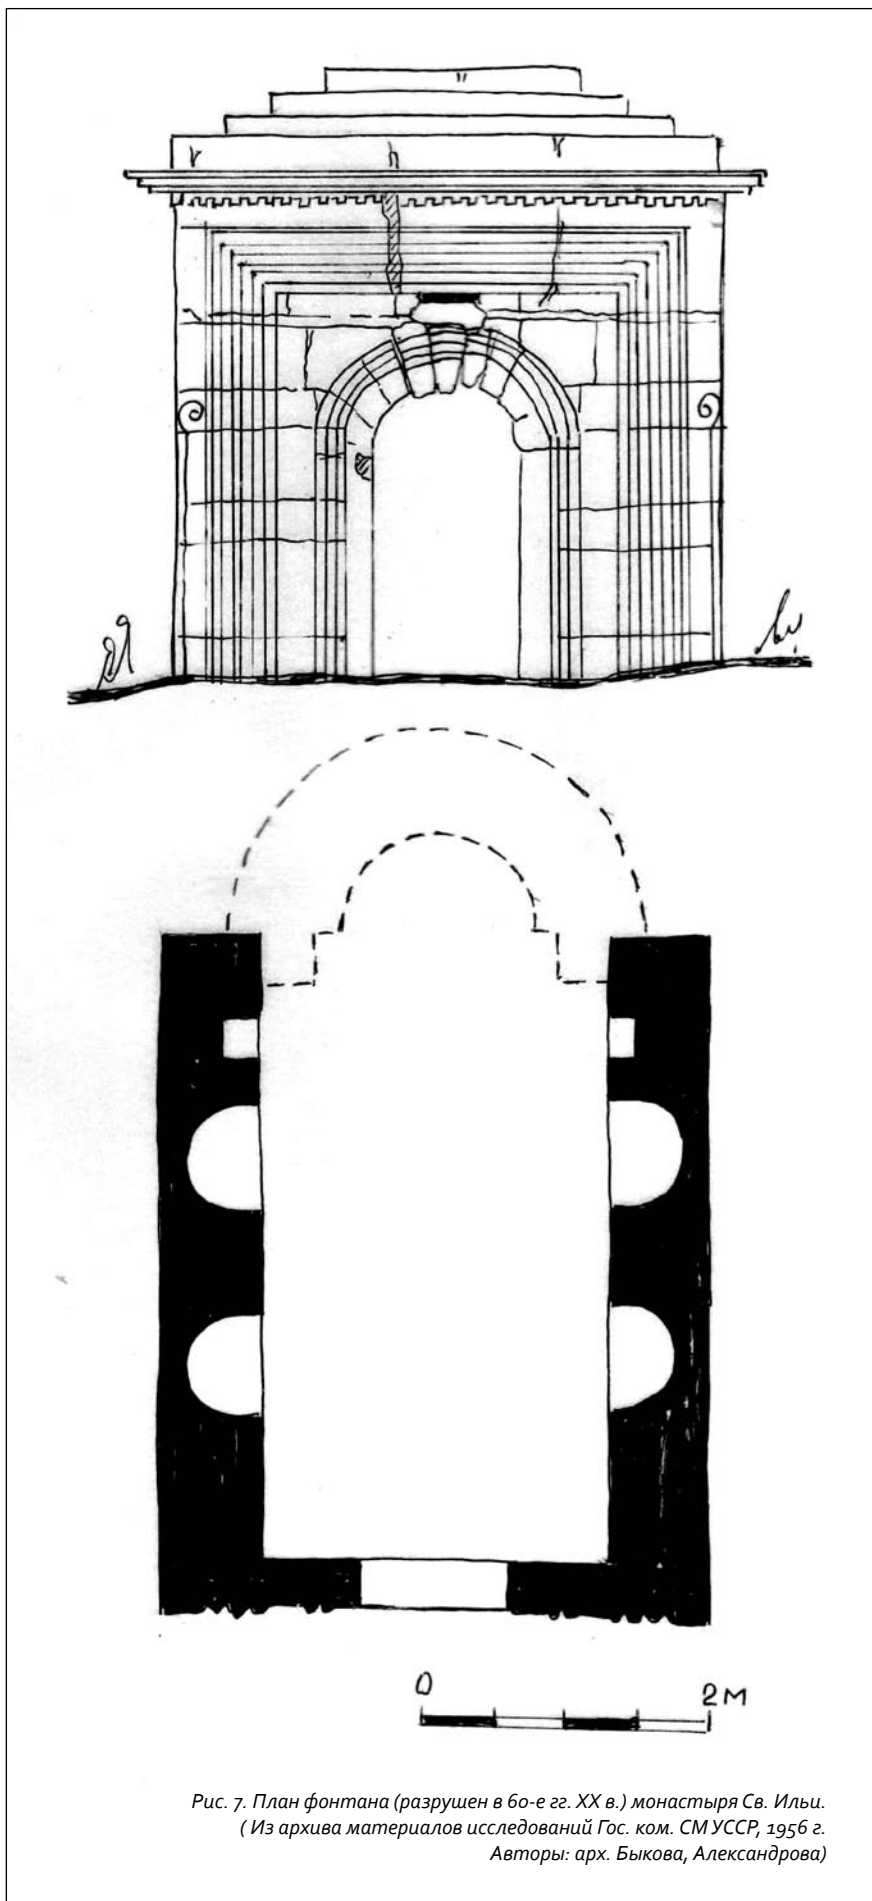
Рис. 7. План фонтана (разрушен в 60-е гг. XX в.) монастыря Св. Ильи.
(Из архива материалов исследований Гос. ком. СМ УССР, 1956 г.
Авторы: арх. Быкова, Александрова)

в). Фонтан (точнее монастырский родник). Разобран в 60-х годах XX в. В 1956 году был выполнен схематический обмер памятника. Родник расположен в 60 м к западу от храма. Архитектурные сооружения над водным источником были традицией армянской архитектуры. Родникам в армянской культуре уделялось особое место в соответствии с тем, какое значение имело в древнем мире и средние века водоснабжение. Родники представляли собой обычно более или менее вытянутые прямоугольные в плане помещения, перекрытые полуциркульными сводами. Родник на указанном памятнике был именно таким. Его размеры в плане были 3,8х6,15 м, высота – 4,15 м. Площадь помещения была более 10 м². Вход был устроен с полуциркульной профилированной аркой в восточной торцевой стене и имел в свету габариты 1,х1,9 м. Основной объём завершался многоступенчатым карнизом со значительным выносом. О характере интерьера и конструкции перекрытия родника точных данных нет. Источник функционирует до сих пор» [4, с. 16].

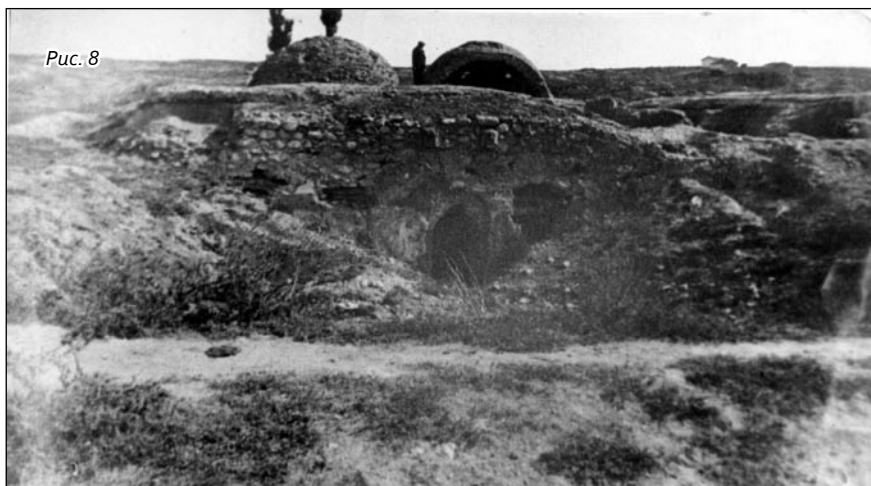
Рис. 8

Рис. 8. Армянские бани (Эрмени Хамам). Репродукция из коллекции А.Л. Бертье-Делагарда. Фото 1947 г.

«... 4. Армянские бани (Ермени Хамам) XVII в., на краю города, возле реки Карасу, сохранились купольные крыши, внутри каменные плиты, здание в лучшей сохранности, чем турецкие бани. В 1936 г. ломалось на камень.

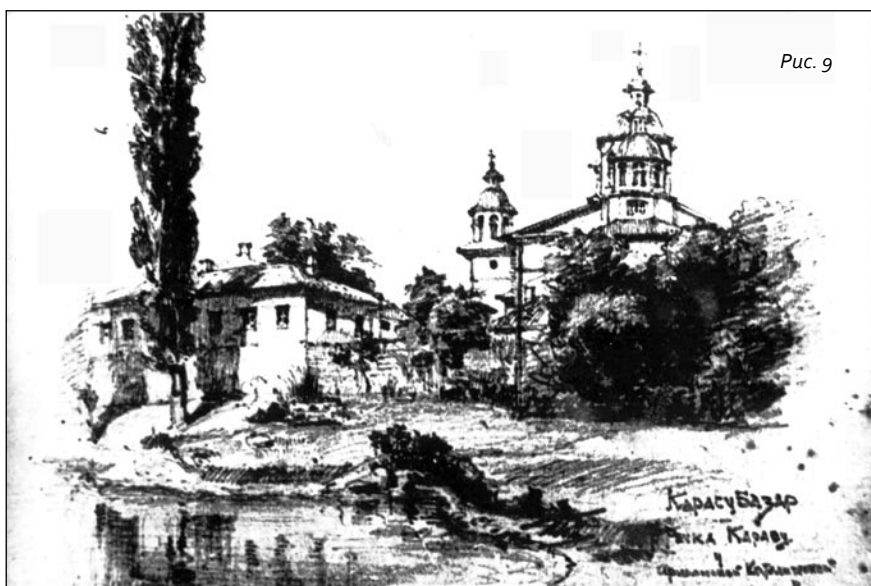
Рис. 9

Рис. 9. Армяно-католический собор. Рисунок. Автор профессор П. И. Голландский. 1927 г.

10. Армяно-католическая церковь XVI в. Ценная постройка со многими надгробными камнями, внутри интересная старинная резная дверь из алтаря в ризницу, вывезенная из города Ани. Интересно рождение Христа, восковая кукла в ящике из черного дерева, вывезенная из Венеции, плащаница, в раме барельеф из 4-х фигур, статуя Мадонны /Леонардо да Винчи/ – мрамор. Перечисленное не сохранилось. Храм продан Рай-Фо артели Аркадаш в 1934 г. Сохранилось и находится в артели Аркадаш следующее:

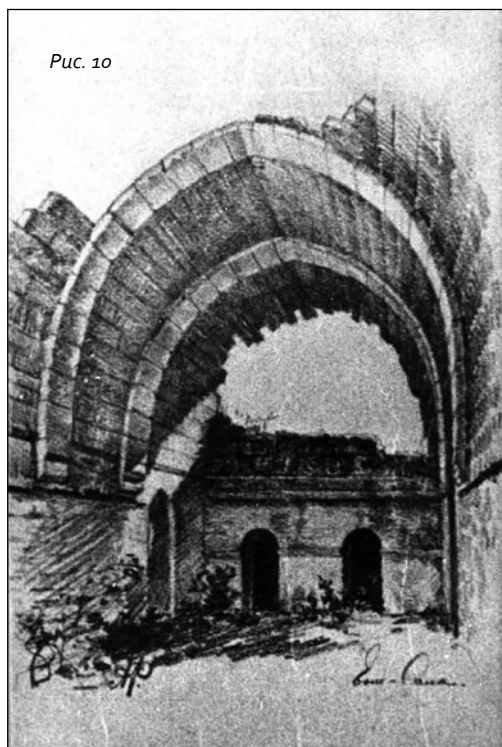
Рис. 10

Рис. 10. Руины армянской церкви в с. Ени-Сала. Репродукция рисунка из коллекции А.Л. Бертье-Делагарда

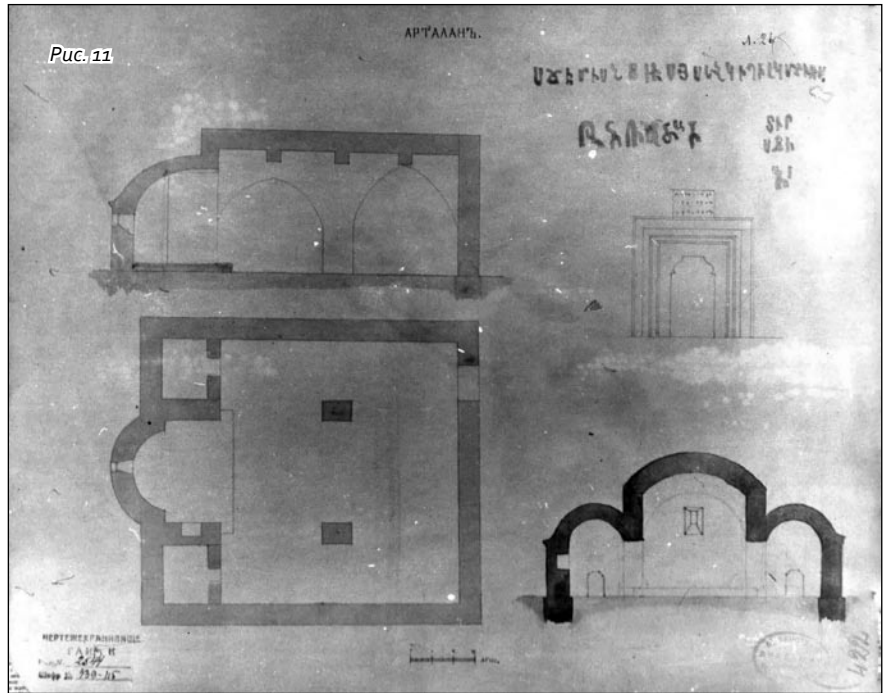
Рис. 11. План уничтоженной армянской церкви в с. Ортолан (Земляничное)

ли в число памятников. В результате была уничтожена базиликальная армянская церковь в б. селе Орталан (совр. Земляничное). Решением № 261 от 11 июля 1974 года, исполком Белогорского районного Совета депутатов трудящихся установил охранную зону и зону регулирования застройки для памятников архитектуры и археологии республиканского и общесоюзного значения, в число которых вошли: «а) бывшая армянская церковь Ильи в с. Богатое, б). бывшая церковь Параскевы в с.Тополевка, в). бывшая армянская церковь XI-XII вв. в с. Тополевка...» (Приложение № 1). О наличии армянских памятников в самом городе Белогорске уже не упоминается. Таким образом, памятники армянской культуры в границах города были безвозвратно потеряны в 30-60-х гг. XX-го столетия.
